Nachtrag:

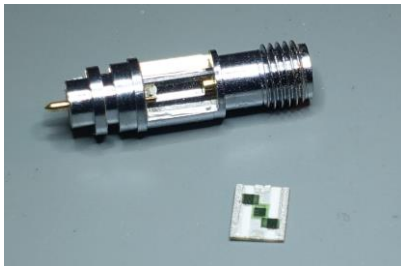
Im Inneren fand ich ein [quadratisches Plättchen aus Quarz oder Keramik](#), auf dem die drei Widerstände des Dämpfungsgliedes als Schichtwiderstand aufgeklebt waren. Kleine Kerben in den Widerständen verraten uns, dass diese Widerstände nach der Montage noch einmal genau abgeglichen wurden. Ein sauberes Design, das HF-tauglich ist. Die Enden der Mittelpins sind auf diesem Plättchen verlötet.

Wenn man aber zu sehr am Stecker ruckelt, kann man die Verbindung des Pins zum Widerstandsnetzwerk abreißen. Das war mir wohl passiert. Genaugenommen war der Mittelpin der Buchsenseite verdreht worden.
